KARTA INFORMACYJNA OBSERWACJI OSUWISKA

<table><tr> <td style="width: 60%;">Miejscowość</td> <td>Smolajny</td> </tr><tr> <td>Gmina</td> <td>Dobre Miasto</td> </tr></table>

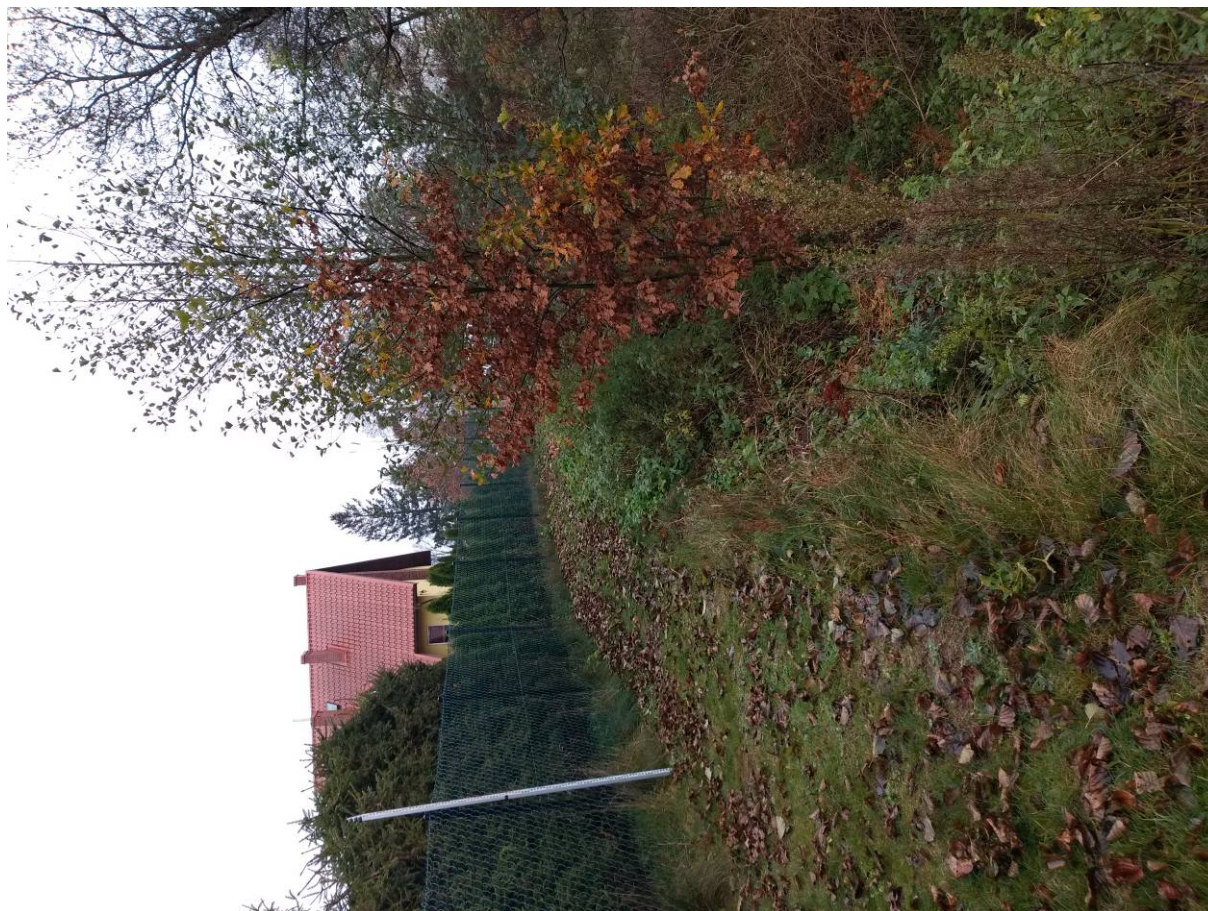
<p>celu odprowadzenia wód ze skraju skarpy. Metod zabezpieczeń jest na tyle dużo, że nie wskazuje się konkretnego rozwiązania – dobór w zależności do wyników kontrolnych badań geologicznych oraz nakładów finansowych.</p> <p>Obecnie zagrożeniem dla bezpieczeństwa ludzi jest ich przechodzenie skrajem osuwiska. Przejście widoczne na fotografiach. Należałoby oznakować i zabezpieczyć ten teren. Niedopuszczalne jest także zaśmiecanie skraju osuwiska odpadami organicznymi przez sąsiadujących mieszkańców.</p> <p>Odległość do zabudowań mieszkalnych około 20 m.</p>
6.	Dokumentacja zdjęciowa ²

Miejscowość	Smolajny	Nr działki	187/1	Obręb	Smolajny	Gmina	Dobre Miasto	Powiat	olsztyński	Współrzędne geograficzne:	$\phi = 54^{\circ} 1' 39.94''$ $\lambda = 20^{\circ} 24' 16.62''$
Miejscowość	Smolajny													
Nr działki	187/1													
Obręb	Smolajny													
Gmina	Dobre Miasto													
Powiat	olsztyński													
Współrzędne geograficzne:	$\phi = 54^{\circ} 1' 39.94''$ $\lambda = 20^{\circ} 24' 16.62''$													
3.	Sytuacja geomorfologiczna osuwiska	<p>stok wyżynny, górna część zbocza stok wyżynny, środkowa część zbocza stok wyżynny, dolna część zbocza stok wyżynny w leju źródłowym <input checked="" type="checkbox"/> zbocze doliny rzecznej <input checked="" type="checkbox"/> skarpa przykorytowa doliny rzecznej zbocze zbiornika wodnego naturalnego: brzeg jeziora zbocze zbiornika wodnego sztucznego skarpa wykopu drogowego skarpa wykopu kolejowego skarpa wykopu budowlanego skarpa nasypu drogowego skarpa nasypu kolejowego skarpa nasypu budowlanego skarpa wyrobiska odkrywkowego inne:</p>												
4.	Aktywność osuwiska	<input checked="" type="checkbox"/> aktywne ciągle aktywne okresowo nieaktywne inne:												
5.	Zagrożenie ¹	<p>brak <input checked="" type="checkbox"/> dla bezpieczeństwa dla życia ludzi <input checked="" type="checkbox"/> dla mienia dla infrastruktury technicznej <input checked="" type="checkbox"/> dla infrastruktury komunikacyjnej inne: </p> <p>Aktywne osuwisko przykorytowe, obecnie osuwa się fragment terenu działki nr 187/1 oraz fragment drogi nr 177. Najbliższe obecne zagrożenie to w/w droga oraz ogrodzenia działek nr 191/2 oraz 191/6. W obrębie osuwiska widoczne przyrządy pomiarowo – kontrolne (piezometry lub inne otwory kontrolne) brak informacji, kto prowadzi kontrolę i w jaki sposób. W tym przypadku należy jak najszybciej przedsięwziąć roboty zabezpieczające – w zależności od wybranej metodologii - umocnienie brzegu rzeki, wzmocnienie skarpy, drenowanie terenu powyżej skarpy w</p>
