## KARTA INFORMACYJNA OBSERWACJI OSUWISKA

Lp.	Informacje		
1.	Numer ewidencyjny	<b>N-34-65-D-d/30</b>	
2.	Lokalizacja	Miejscowość Nr działki Obręb Gmina Powiat Współrzędne geograficzne:	Kosyń 14/11 Kosyń Dobre Miasto olsztyński $\phi = 54^{\circ}0' 14.64''$ $\lambda = 20^{\circ}24' 27.54''$

N-34-65-D-d/30

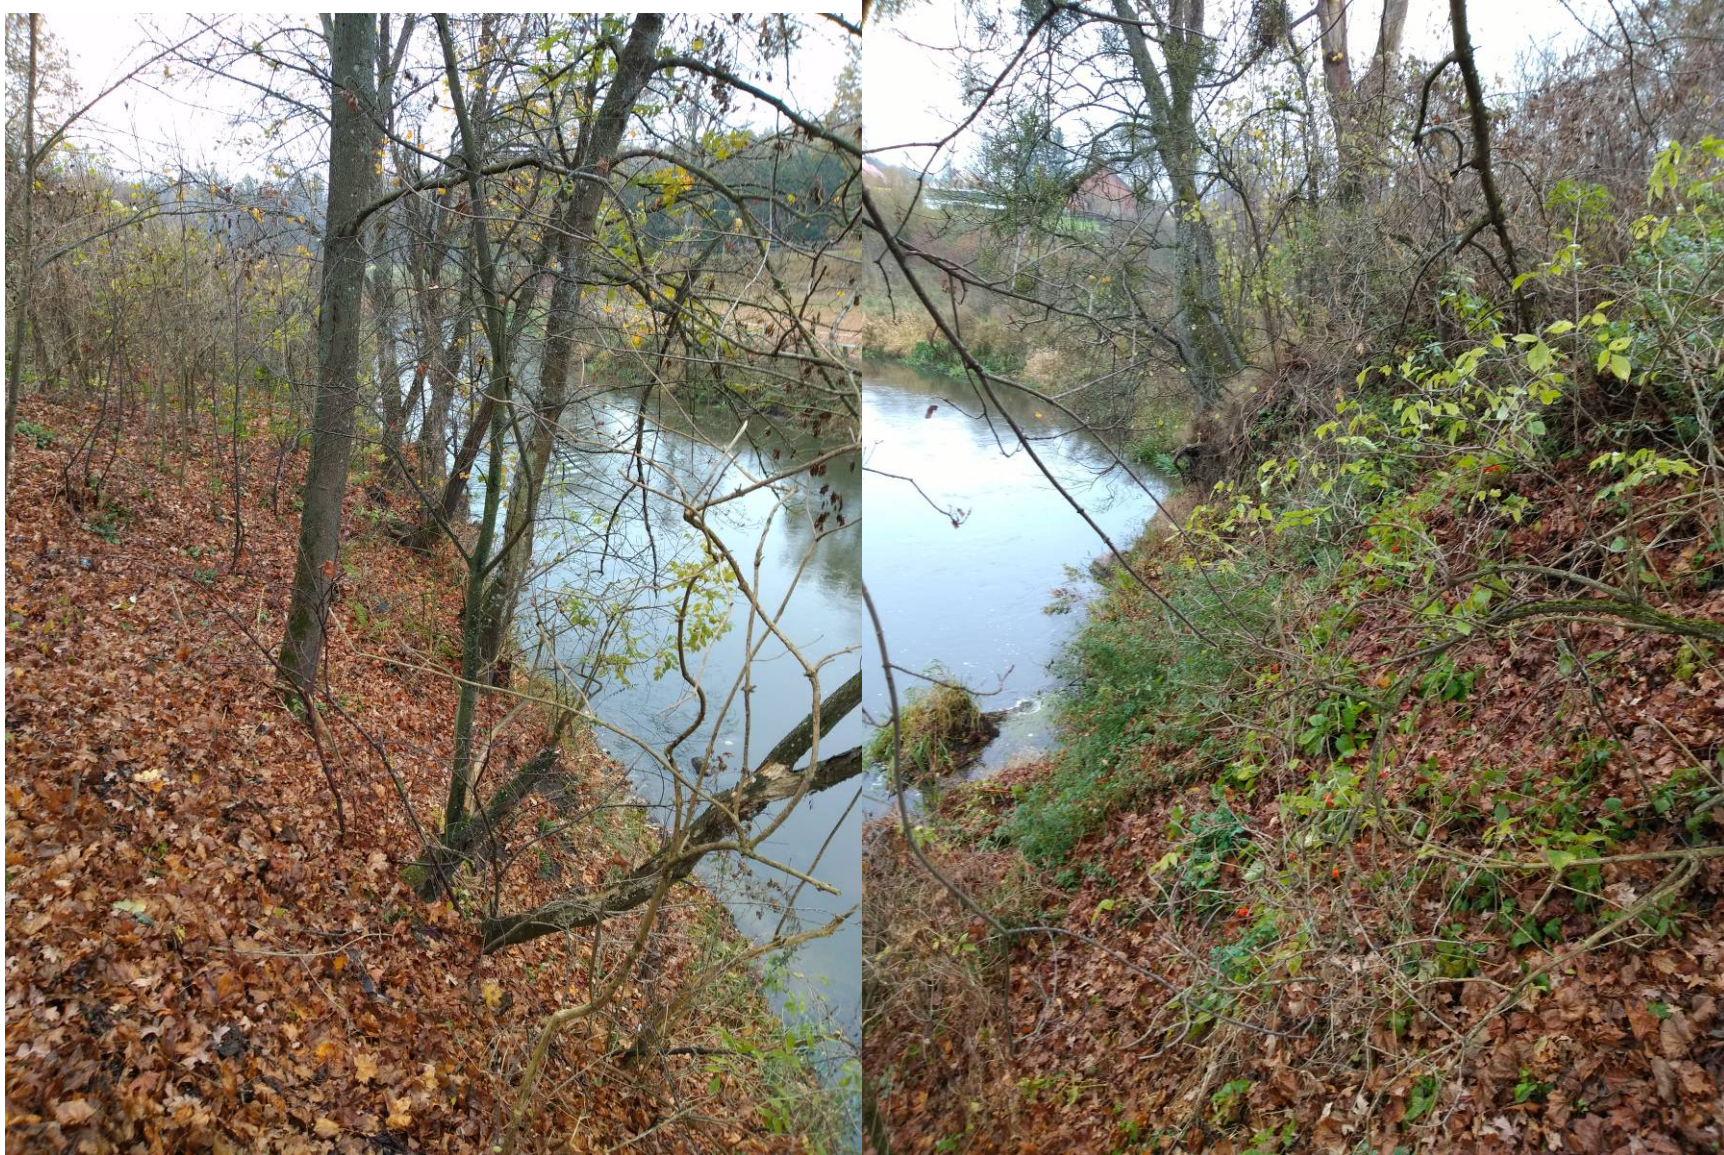
3.	Sytuacja geomorfologiczna osuwiska	stok wyżynny, górna część zbocza stok wyżynny, środkowa część zbocza stok wyżynny, dolna część zbocza stok wyżynny w leju źródłowym zbocze doliny rzecznej X skarpa przykorytowa doliny rzecznej zbocze zbiornika wodnego naturalnego: brzeg jeziora zbocze zbiornika wodnego sztucznego skarpa wykopu drogowego skarpa wykopu kolejowego skarpa wykopu budowlanego skarpa nasypu drogowego skarpa nasypu kolejowego skarpa nasypu budowlanego skarpa wyrobiska odkrywkowego inne: ..... ..... .....

4.	Aktywność osuwiska	X aktywne ciągle aktywne okresowo nieaktywne inne: ..... ..... .....	
5.	Zagrożenie <sup>1</sup>	brak X dla bezpieczeństwa dla życia ludzi X dla mienia dla infrastruktury technicznej dla infrastruktury komunikacyjnej inne: ..... W sąsiedztwie (20 m na zachód) zabudowania mieszkalne, postęp osuwania się skarpy ciągły, brak obecnie osuwiska, obecnie obserwuje się podbieranie skarpy koryta rzeki na zakręcie powodujące osuwanie się skarpy koryta, proponuje się działania ochronne – zabezpieczenie obszaru koryta (wzmocnienie, zabudowanie lub inna metoda)
